Vattenhushållande åtgärder på Södertörn

I Södertälje, Botkyrka, Haninge och Nynäshamns kommuner

Sportfiskarna

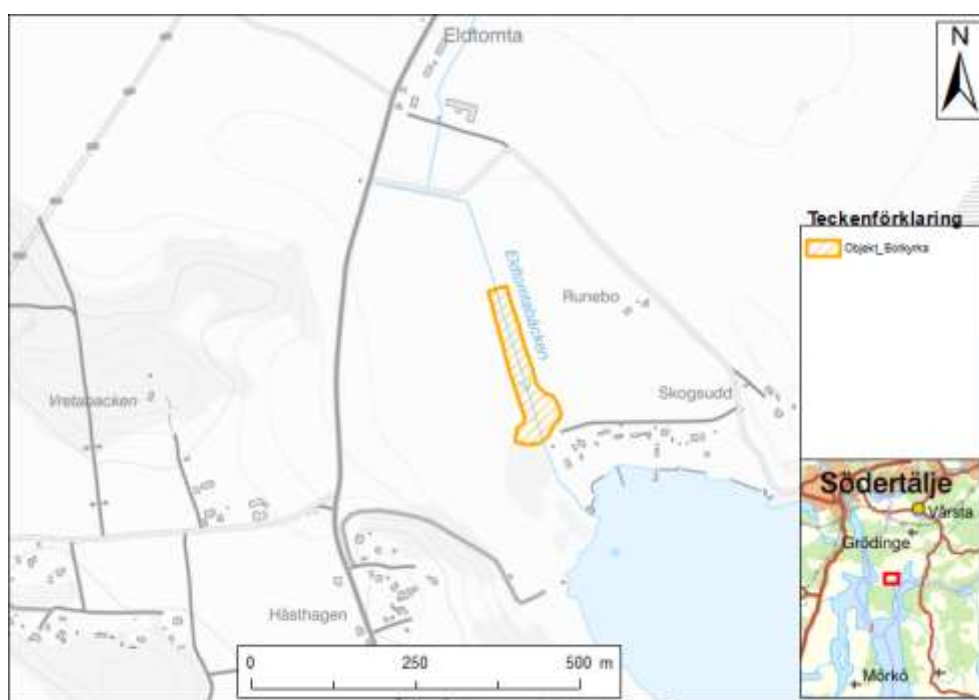
Figur 133. Karta över åtgärdsförslag våtmark-Eldtomta.

Efter dialog med en av markägarna kan ett alternativ vara att undersöka möjligheten att anlägga en våtmark vid bäckens slut (Figur 133). Området kan lämpa sig för anläggning av en reglerbar våtmark med fiskväg, som i sådant fall skulle fungera som lek- och uppväxtlokal för vårlekande arter (gädda, abborre, id m.m.). Detta förslag har ej utretts och kräver vidare markägarkontakter och hydrologisk utredning. Området omfattas även utav ett dikningsföretag. Kostnadsförslag för utredning av förslaget redovisas i Tabell 76.

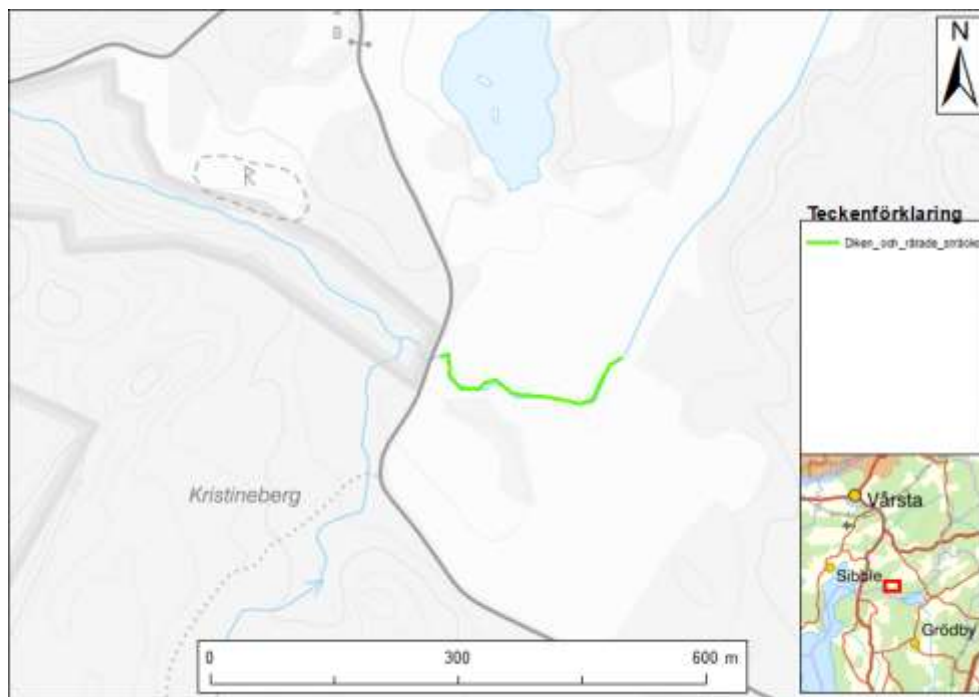
Figur 134. Karta över Brinkbäcken. Åtgärdsförslag markerat i blått.

Åtgärdsförslaget är en rätad sträcka belägen strax uppströms Brinkbäckens naturreservat (Figur 134). Utifrån historiska flygfoton kan man se att bäckens gamla meanderbågar och även i nutid syns spåren av dessa (Figur 135).

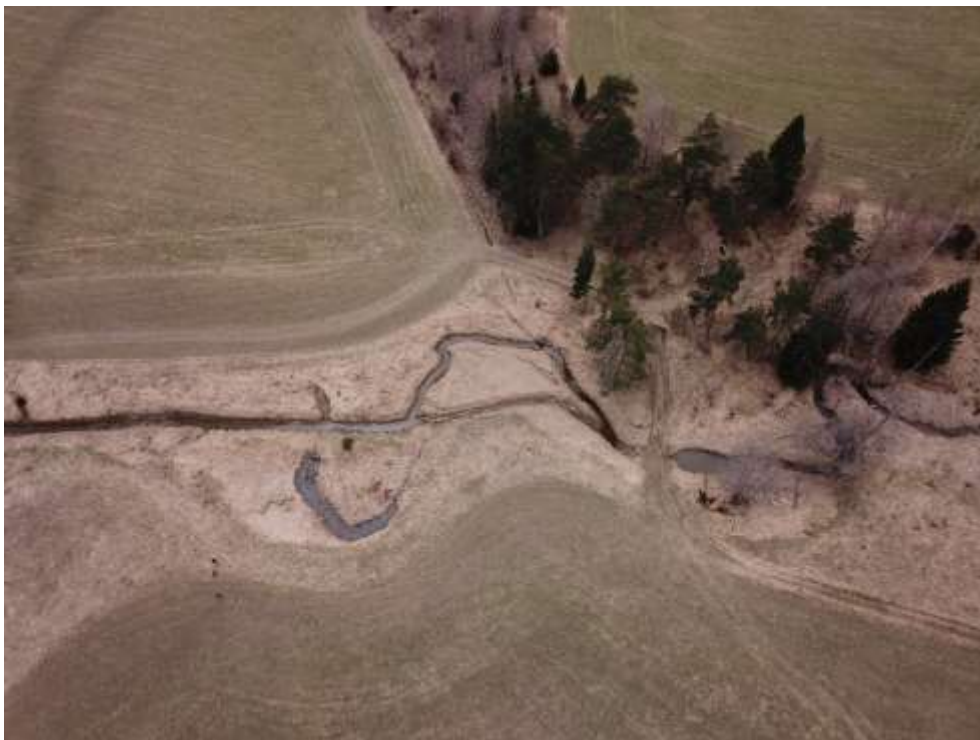
Figur 135. Från ovan kan man tydligt skåda de gamla meanderbågarna i Brinkbäcken.

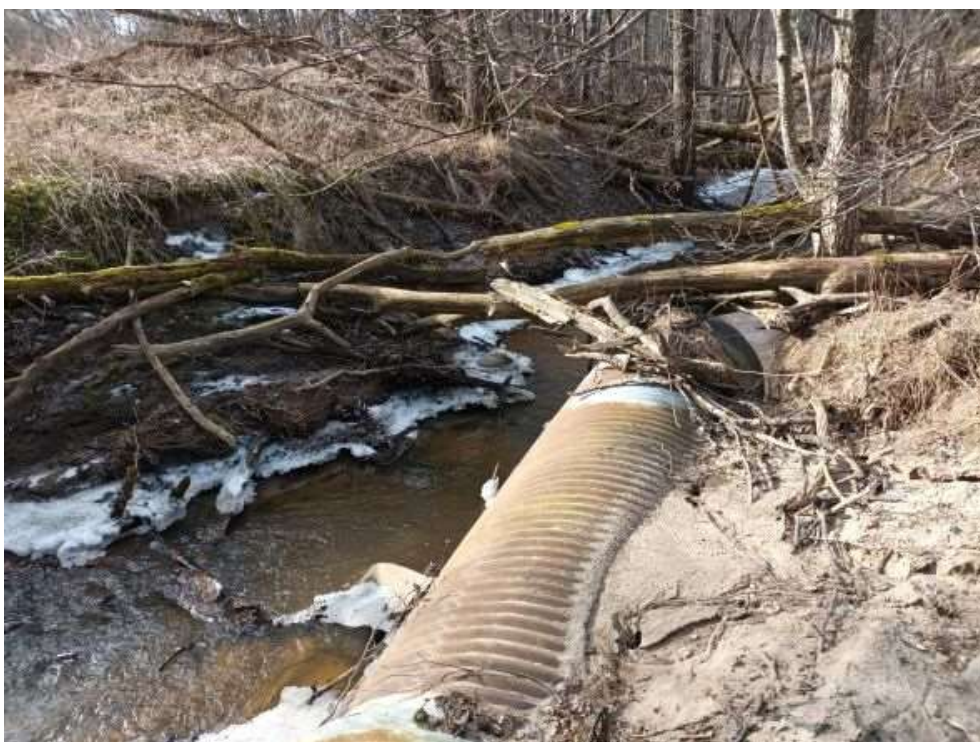
Figur 137. Vattendraget har valt en ny väg förbi kulverten som tidigare utgjort ett vandringshinder.

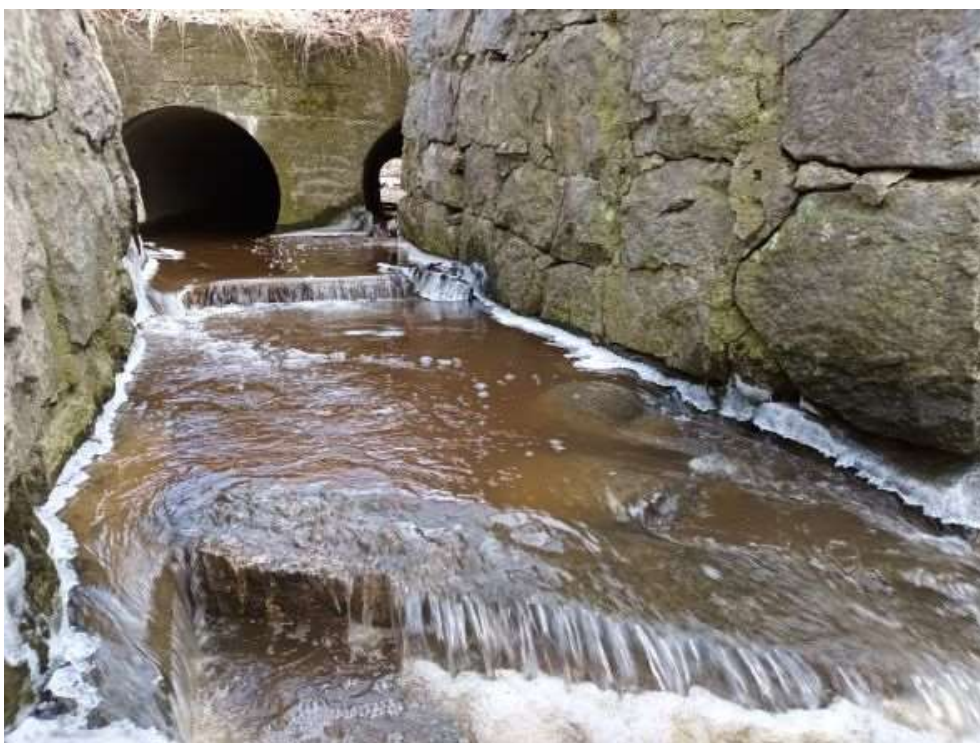
Figur 138. Vägtrummorna vid landsvägen utgör ett partiellt vandringshinder vid lågflöde.

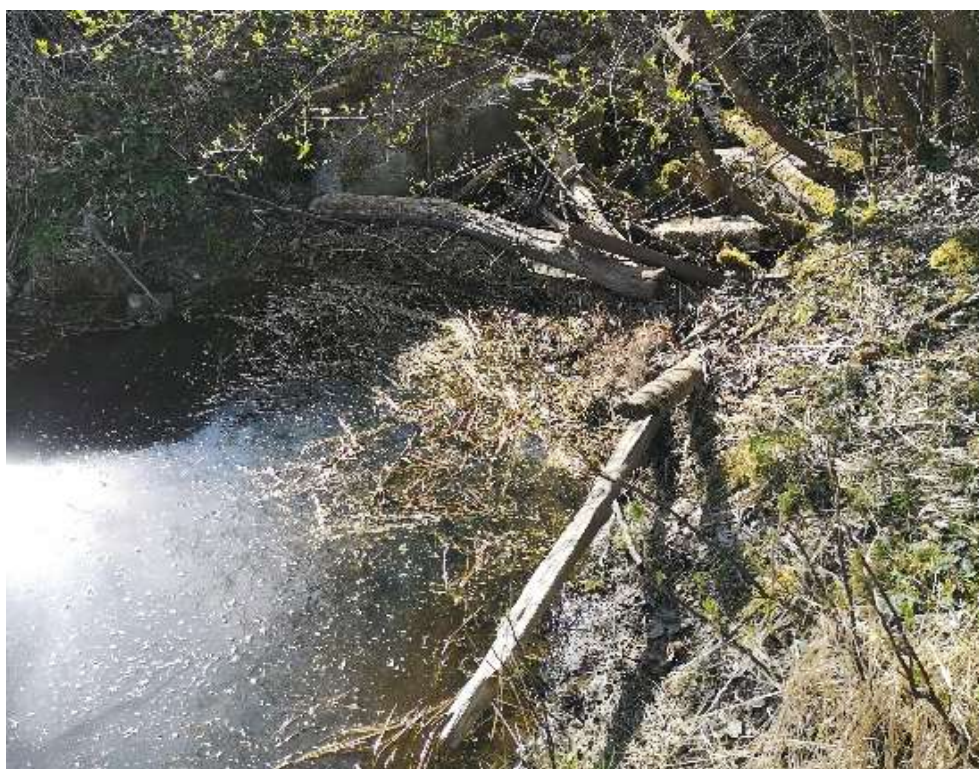
Figur 140. En stenhög utgör i dagsläget vandringshinder för fisk.

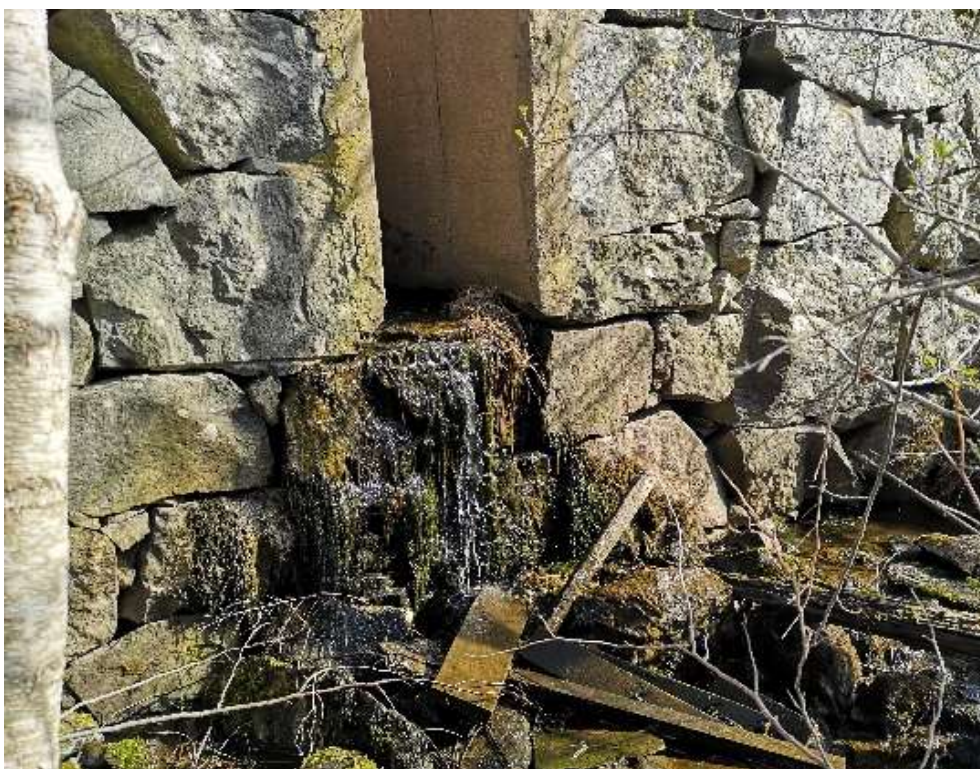
Figur 141. Stenmuren fyller inget syfte annat än att skapa en vattenspegel uppströms.

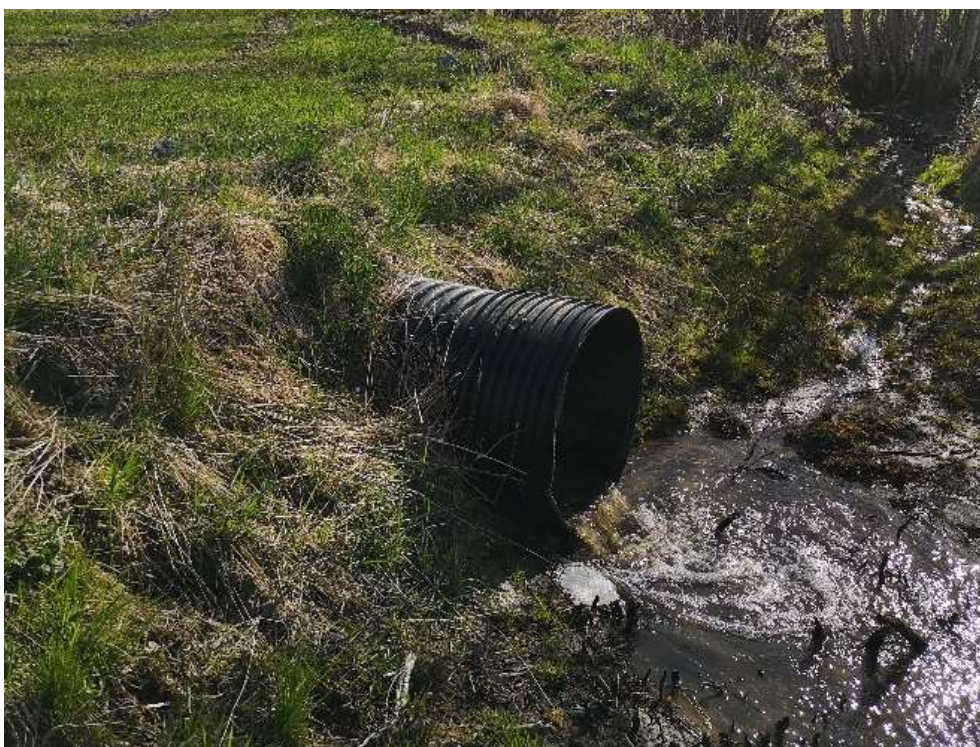
Figur 142. Bäckan rinner genom en kulvert den sista biten upp mot *Lilla träsket*.

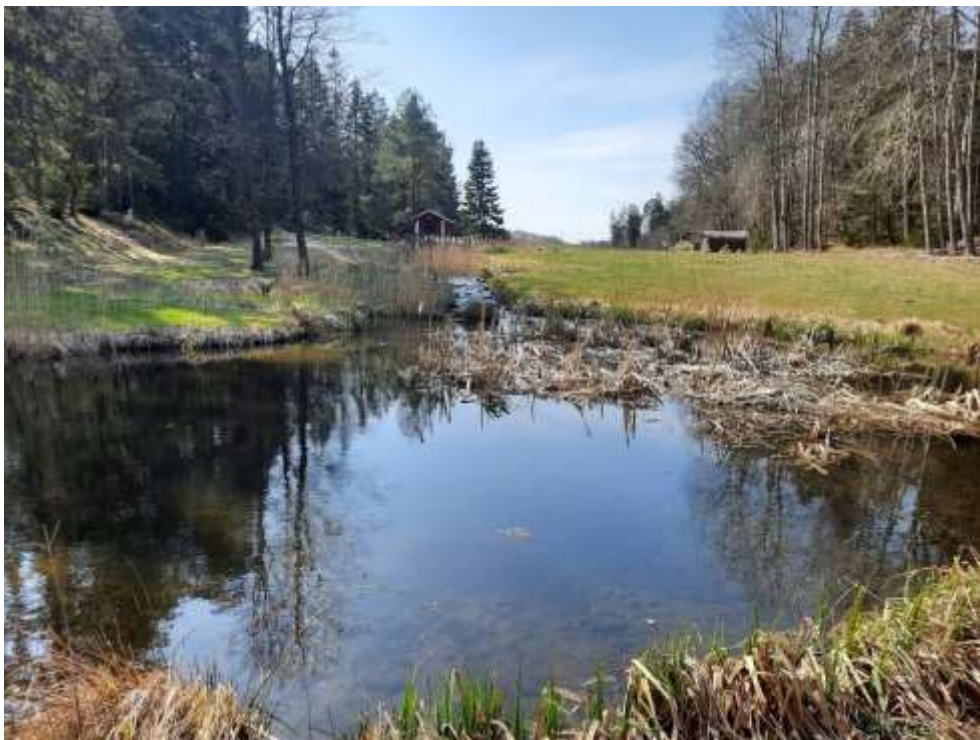
Figur 145. Alhagen består av en serie sammankopplade våtmarker i näringsreducerande syfte.

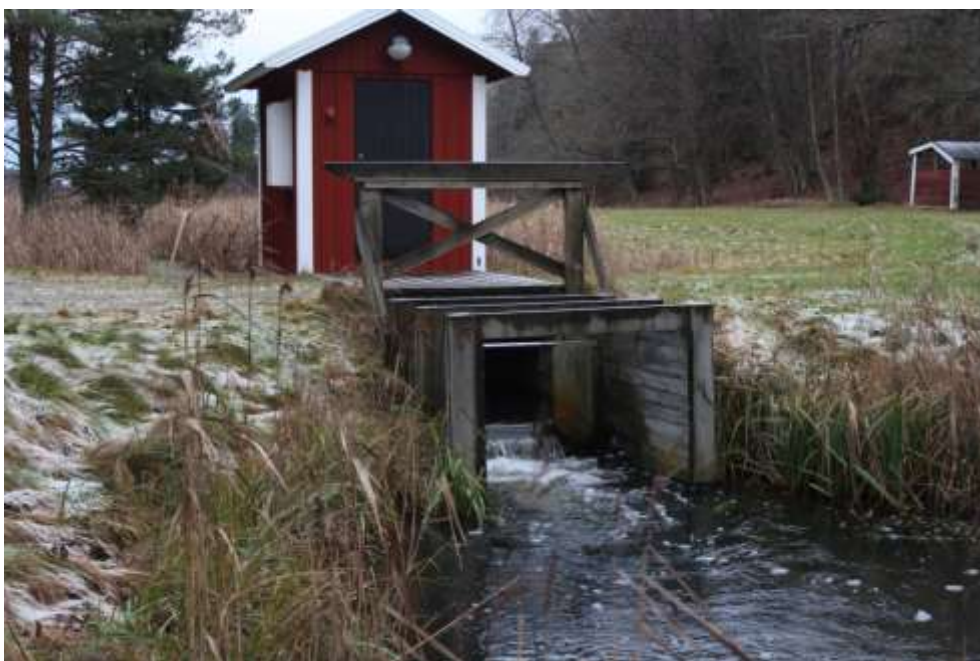
Figur 146. Dammen som används för vattenprovtagning utgör i dagsläget vandringshinder för fisk.

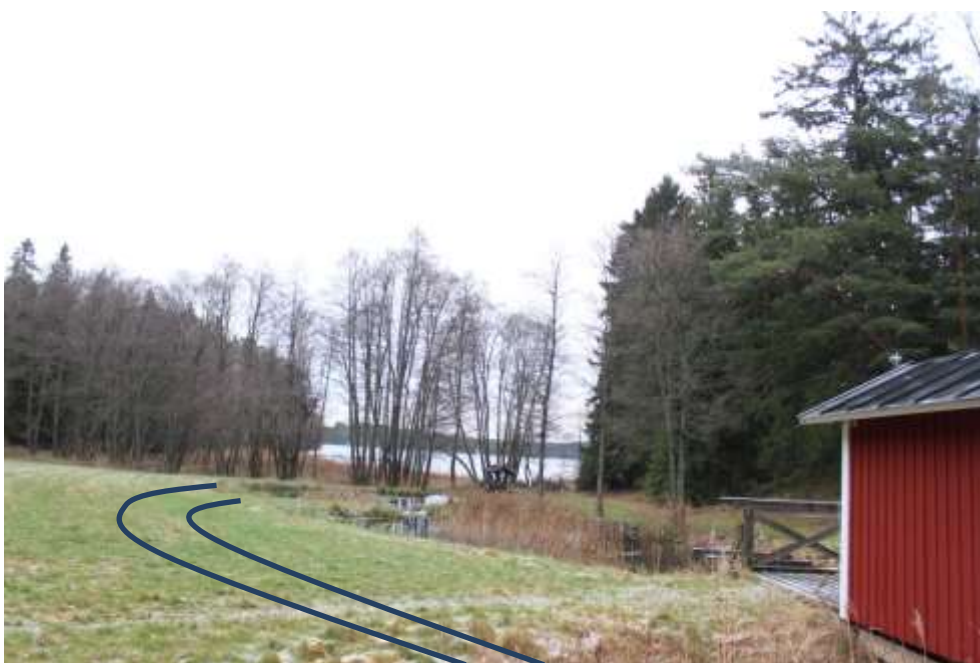
Figur 148. Goda möjligheter att skapa ett omlöp finns väster om bäckfåran.

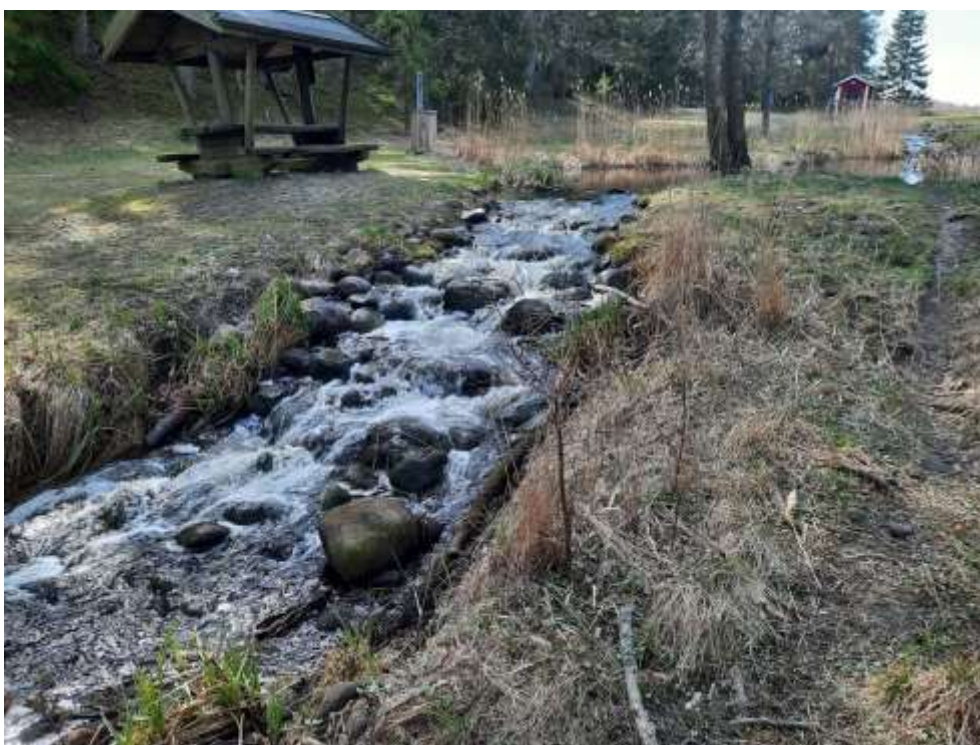
Figur 149. Det branta partiet av vattendraget strax uppströms mynningen bör trösklas med sten för att förbättra passerbarheten för svagsimmande fiskarter.

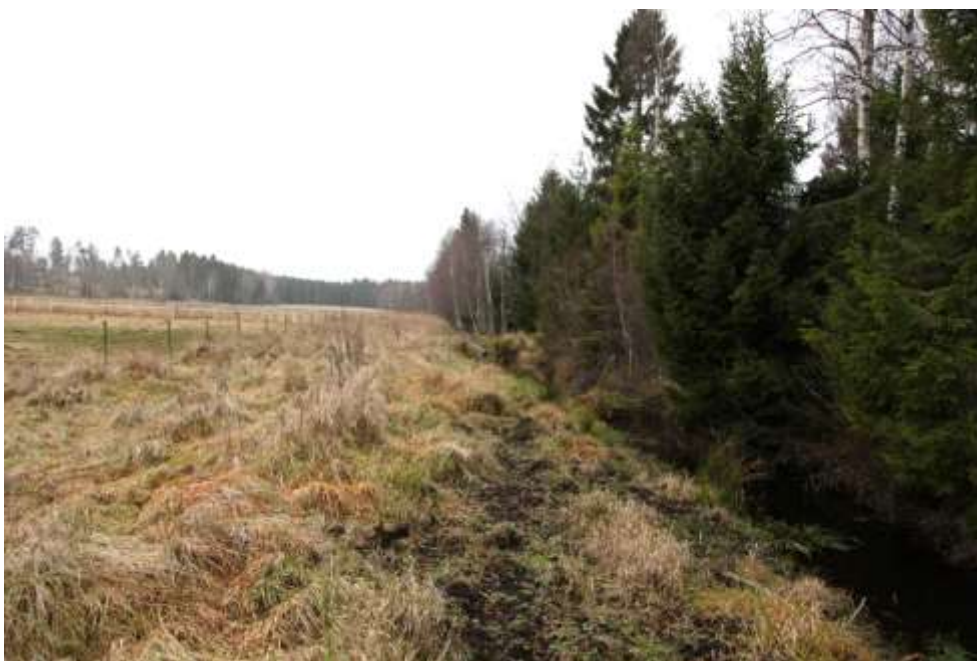
Figur 151. Det dike som rinner mellan skogskanten och ängsmarkerna vid Porskärret. Skogsdiket är relativt nedskuret i backen och de omkringliggande markerna är flacka. En vattenståndshöjning hade fått stor effekt på markanvändningen i området.

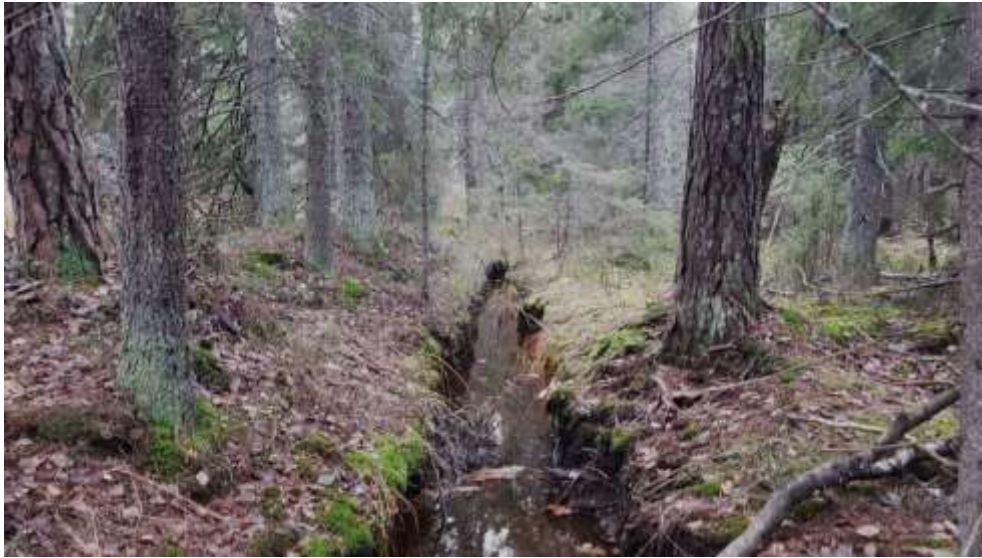
Figur 153. Kärrsjöns utloppsbäck löper som en rak och fördjupad fåra genom omkringliggande skogsmark. På sidorna av vattendraget växer blandskog. En varaktig vattenståndshöjning i utloppsfåran bedöms ha påverkan på omkringliggande skogsmark.

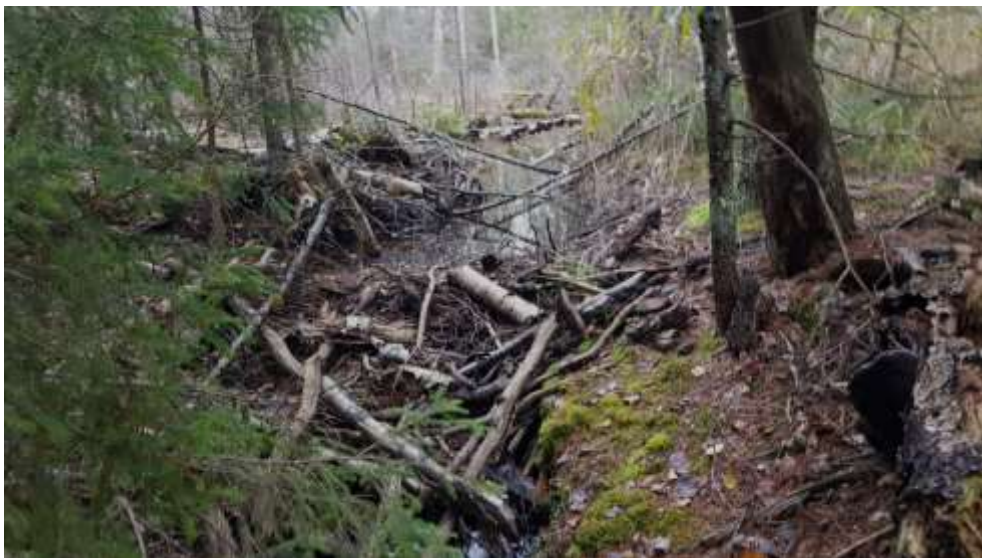
Figur 154. Cirka 300 meter nedströms Kärrsjön hade en bäver anlagt ett dämme i utloppsfåran vilket höjde bäckens vattenstånd med uppskattningsvis +0,5 meter.

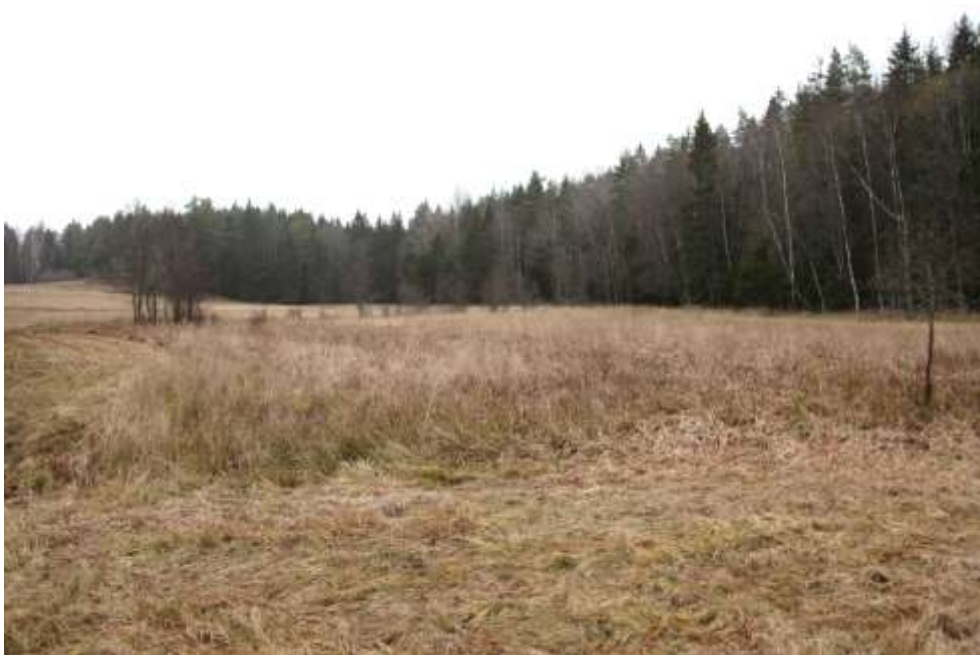
Figur 160. Nedströms Solberga finns en våtare yta på vallen. Det är oklart hur en igentäppning av diket skulle påverka detta område. Förmodligen skulle det gå att göra en temporär våtmark som bräddar och håller vatten under våtare perioder.

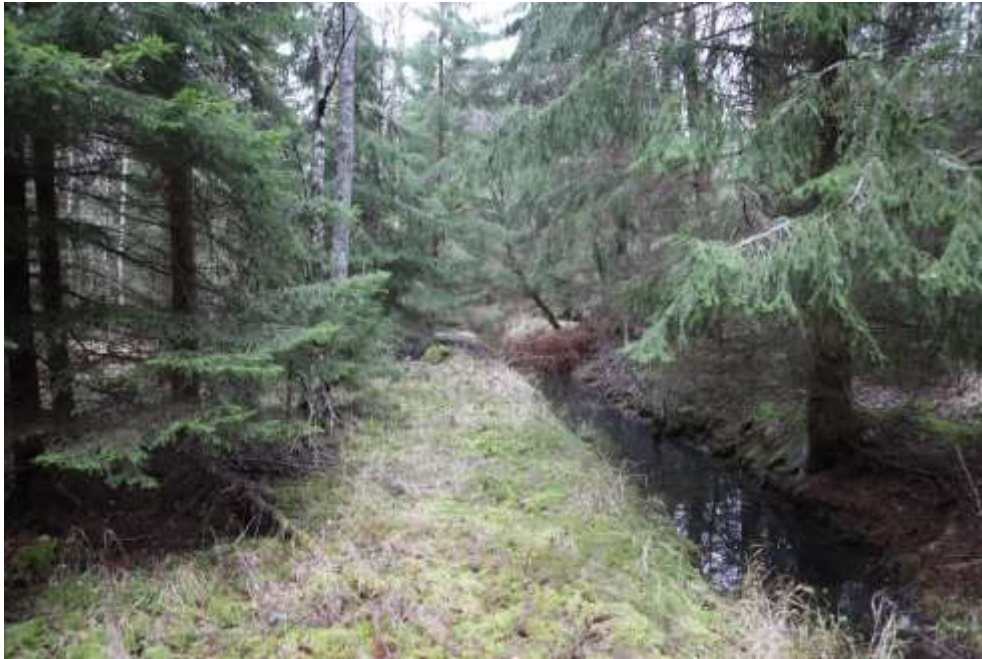
Figur 162. I området löper en serie av skogsdiken genom fuktig blandskog.

Mellan Väggarövägen och Sunnerby tätort finns ett våtare skogsparti som omfattar ca 3 hektar (Figur 161). I området som utgörs av fuktig blandskog finns många mindre skogsdiken, vilka ansluter till ett huvuddike som rinner i sydlig riktning (Figur 162 och Figur 163).

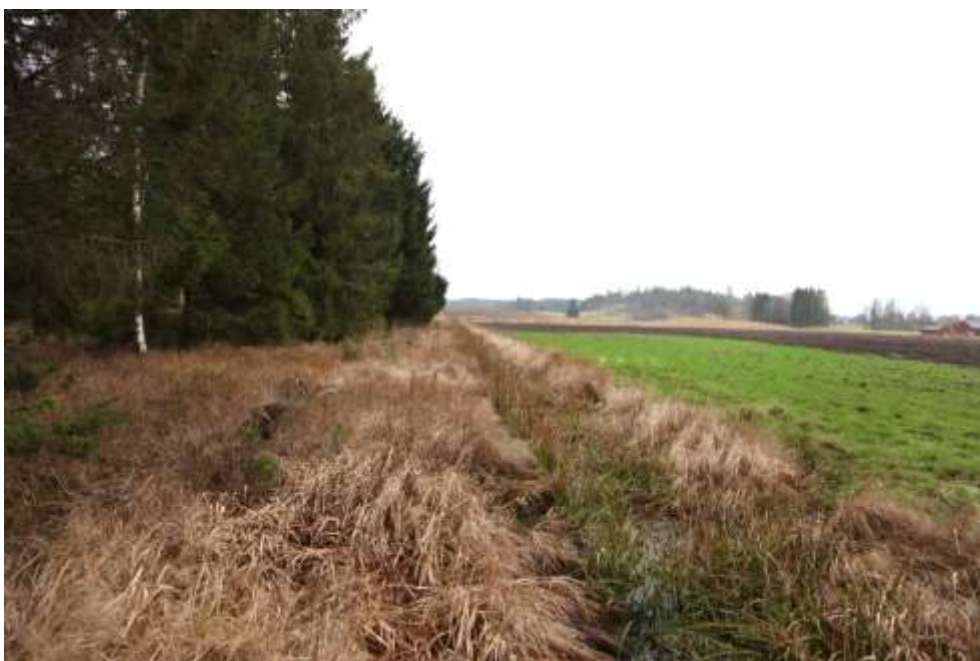
Figur 165. Bild tagen i sydlig riktning vid mossens västra sida. Huvudfåran är dragen på mossens utsida.

Väggarö mosse är en utdikad mosse väster om Muskan som idag är skogsbevuxen (Figur 164). Enligt kartor går huvudfåran tvärs igenom mossen i en nord-sydlig riktning, men vid fältbesöket och på flygbilder får man uppfattningen att huvudfåran grävts om och i stället går i kanten mellan åkermark och skog på mossens västra sida (Figur 165 och Figur 166). Mossen är idag torr och det växer granskog på större delen av ytan (Figur 167).

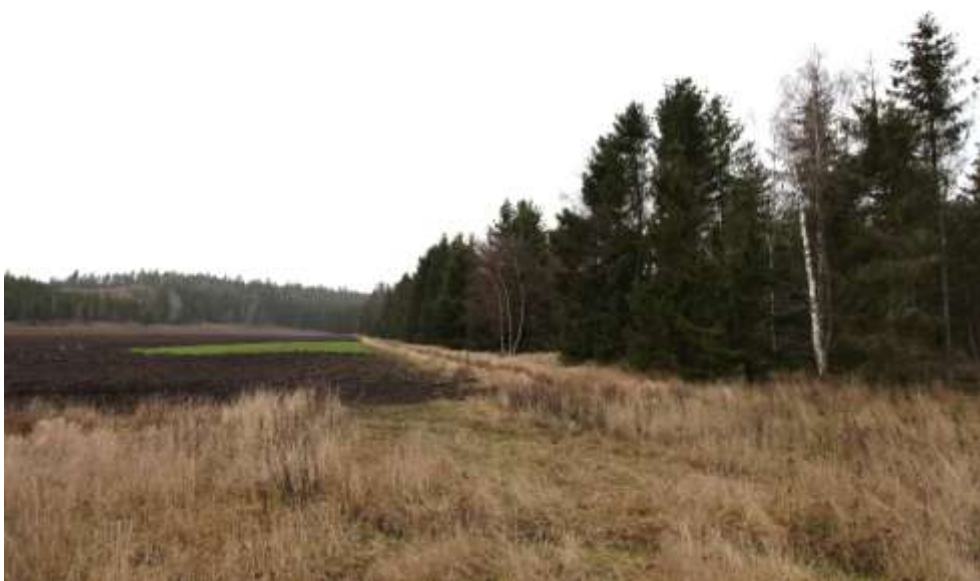
Figur 166. Bild tagen söder om Väggarö mosse och mot mossens västra sida. Utanför mossen breder jord-bruksmark ut sig, huvudfåran går i kanten mellan skog och åker.

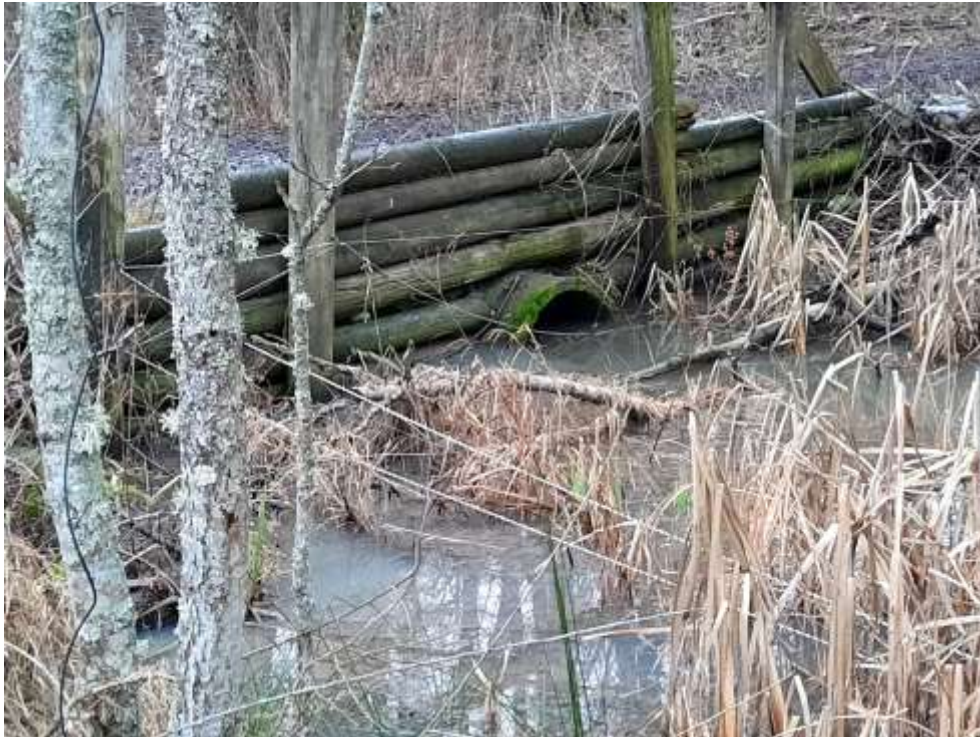
Figur 171. Tätt vass i kanalen mellan våtmarken och havet kräver efterhåll för att inte orsaka vandringshinder för fisk.

Vegetationsbegränsande åtgärder i kombination med bete bör genomföras i kanalen som förbinder våtmarken med havet.

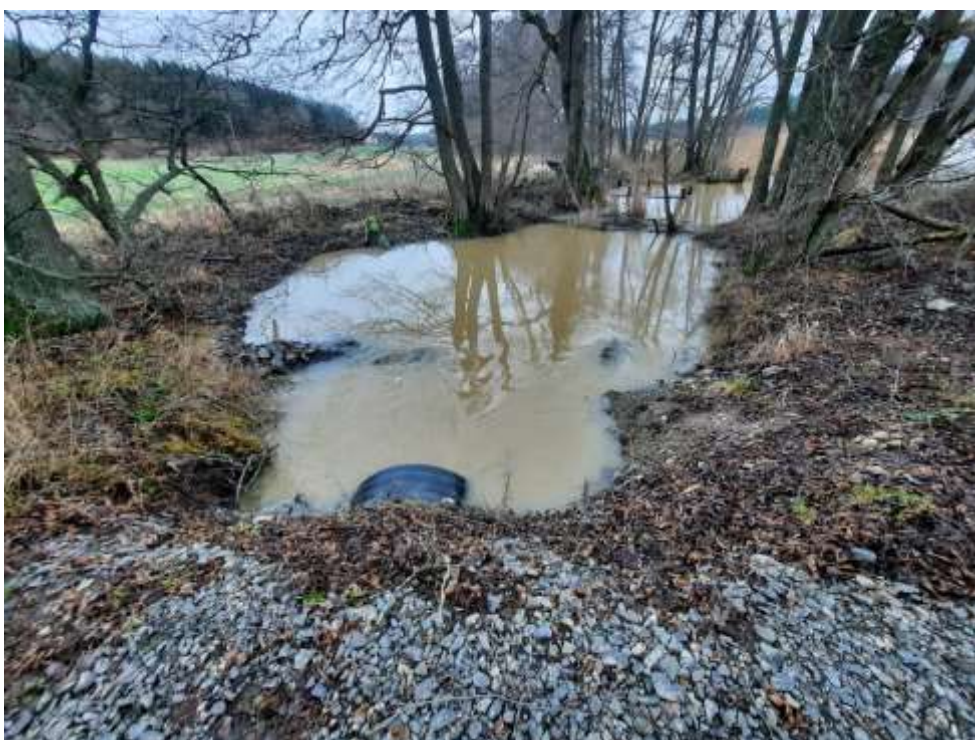
Figur 174. Trumman som leder vattnet ut ur våtmarken.

Vid fältbesöket upptäcktes ett hönsnät i åfåran, vilket bedömdes utgöra ett definitivt vandringshinder för fisk. Detta skall vara borttaget efter kontakt med förvaltaren av Djursnäs ägor, som även sett att fisk passerat vägtrumman (Figur 174). Inga ytterligare åtgärder föreslås och därmed lämnas ingen kostnadsuppskattning för objektet.

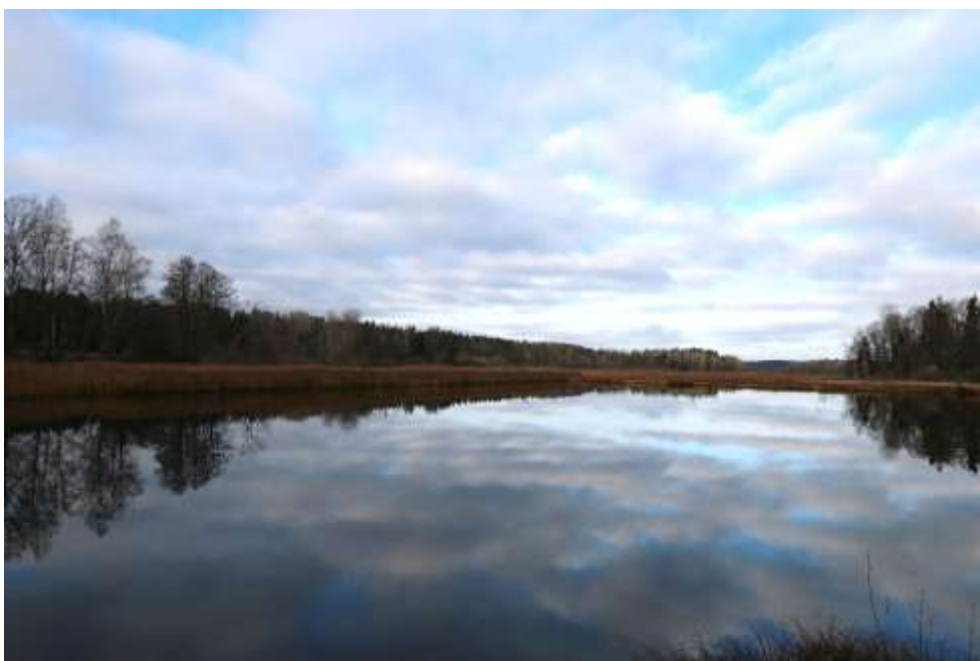
Figur 176. I Lövsjöns sydöstra del har en vattenspiegel schaktats ur.

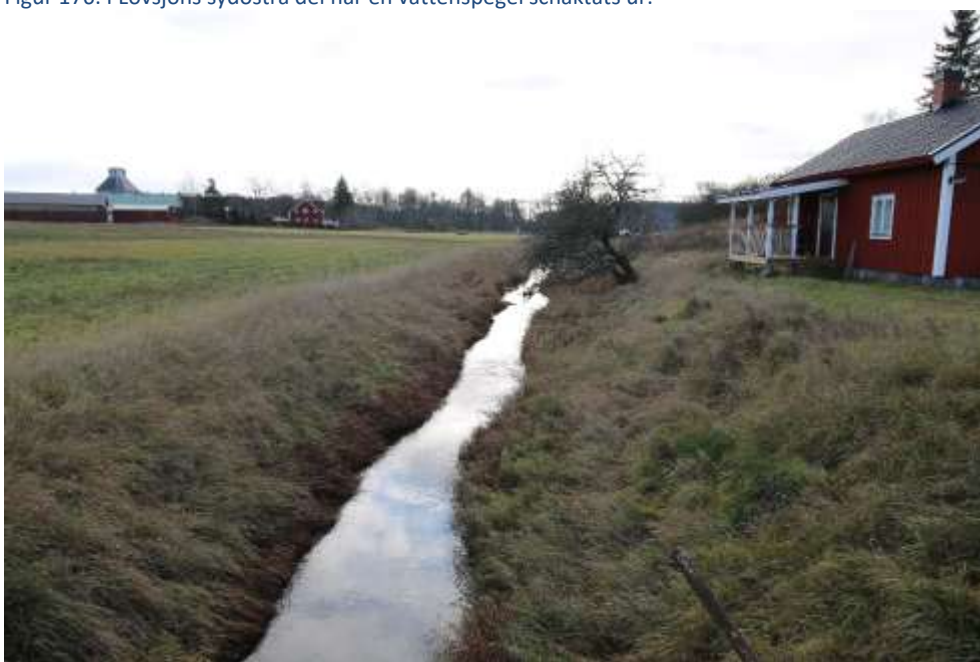
Figur 177. Grindsjöån sedd strax söder om Lövsjön. Ån är påtagligt rätad, rensad och fördjupad och rinner väl nedskuren med omkringliggande åkermark.

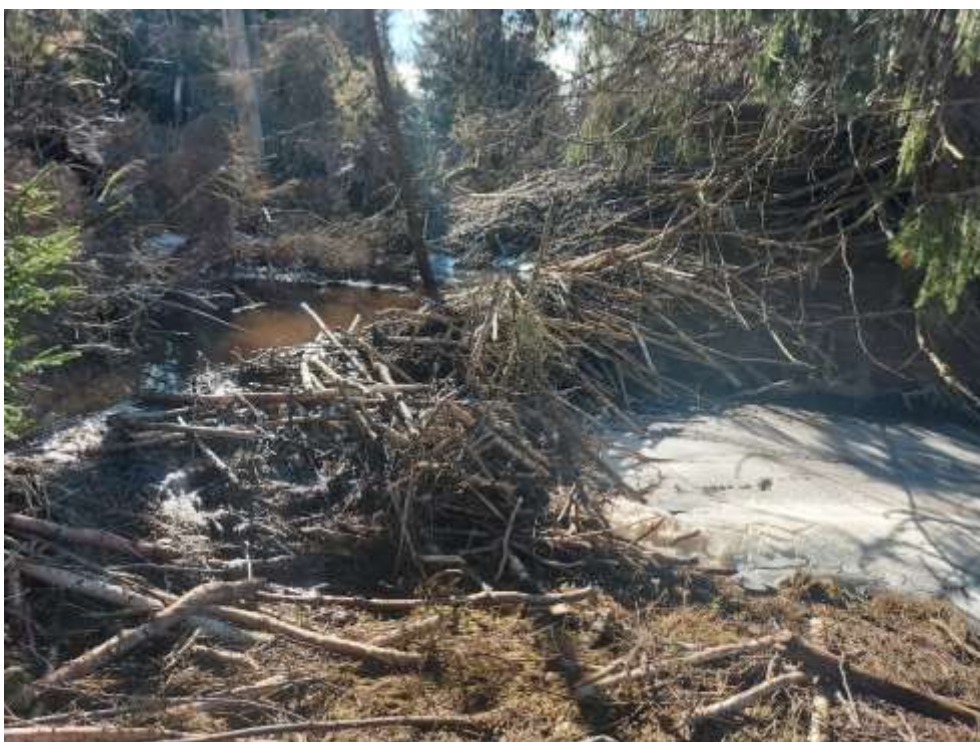
Figur 183. Bäverdämmet i vattendraget var ca en meter högt vid fältbesöket.

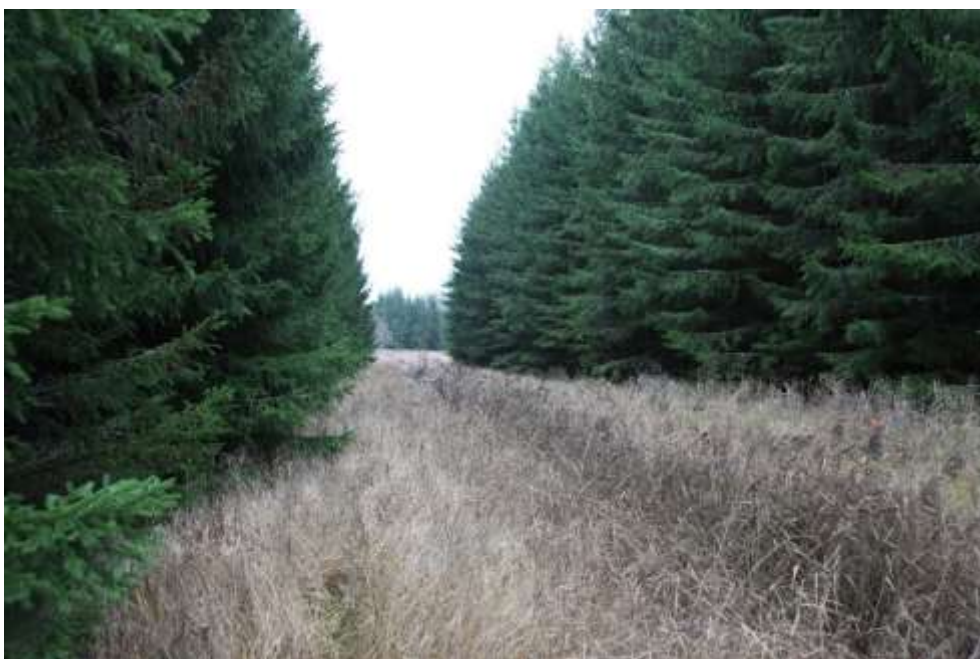
Figur 186. På platsen är vattendraget rätat och rensat med planteringar av granskog.

Figur 185). På platsen finns det aktiva båtomsområdet Löftorp-Runsten och vattendraget är rätat, rensat och saknar kantzon. På sidorna av vattendraget växer planterad granskog (Figur 186).

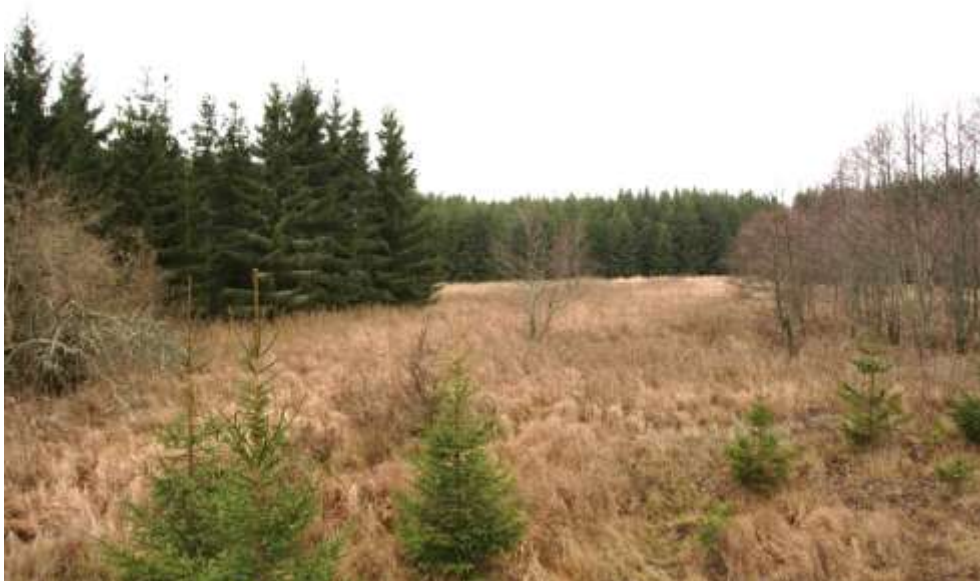
Figur 187. Det finns några fuktigare ytor, men åtgärder som dikespluggning eller att skapa våtmarker skulle förmodligen strida mot det dikningsföretag som finns på platsen.

Platsen lämpar sig för dikespluggning eller att skapa en våtmark genom dämning, och på så sätt öka markens vattenhushållande förmåga. Med det aktiva båtomsområde som finns på platsen kommer dessa åtgärdsförslag dock förmodligen till stor del strida mot dikningsföretaget (Figur 187 och Figur 188).

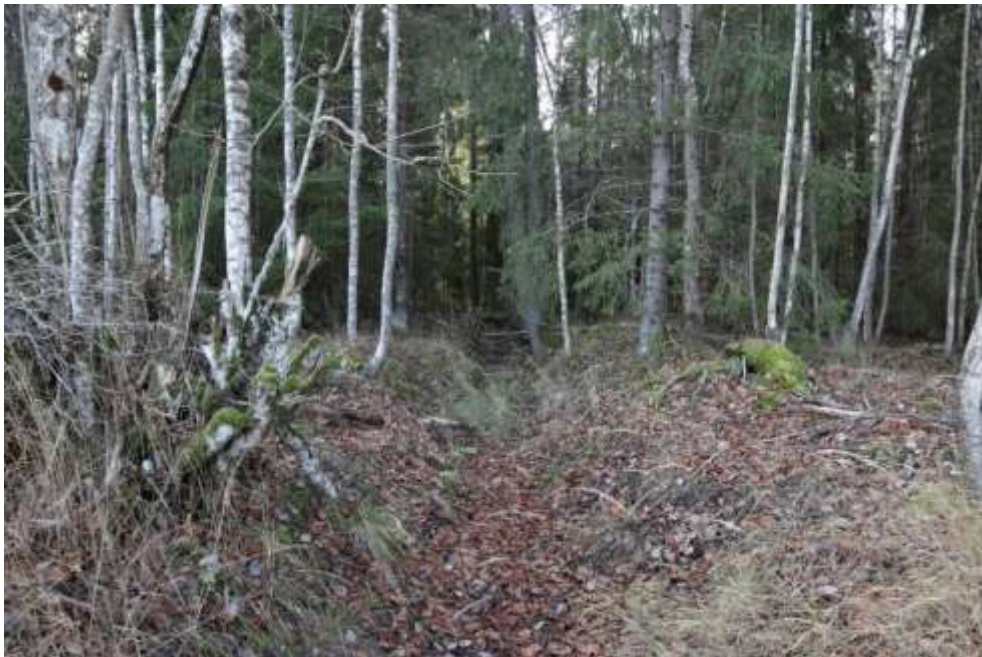
Figur 191. I mossens utloppsfåra finns tydliga ingrepp av dikning.

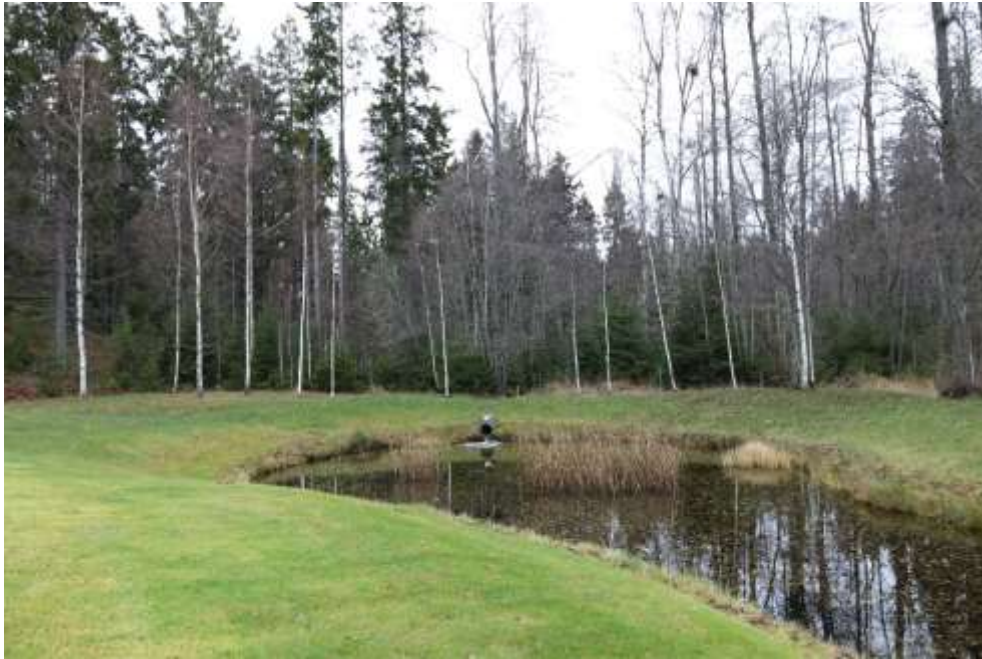
Figur 194. Myren mynnar via en bäck ned till golfbanan där vattnet sedan rinner genom banans vattenhål.

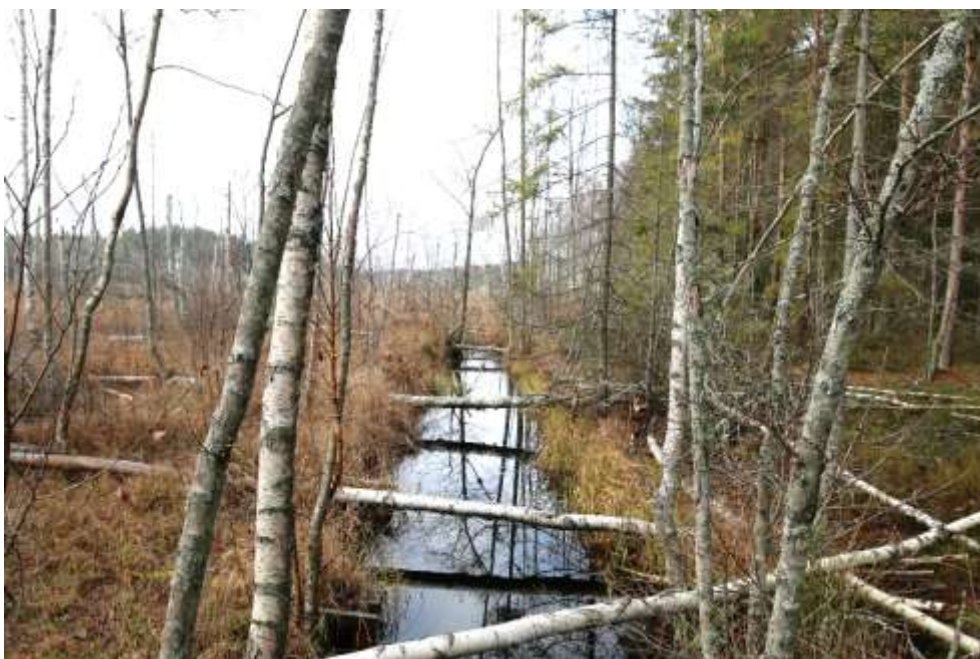
Figur 198. Vädersjöns utloppsfåra.

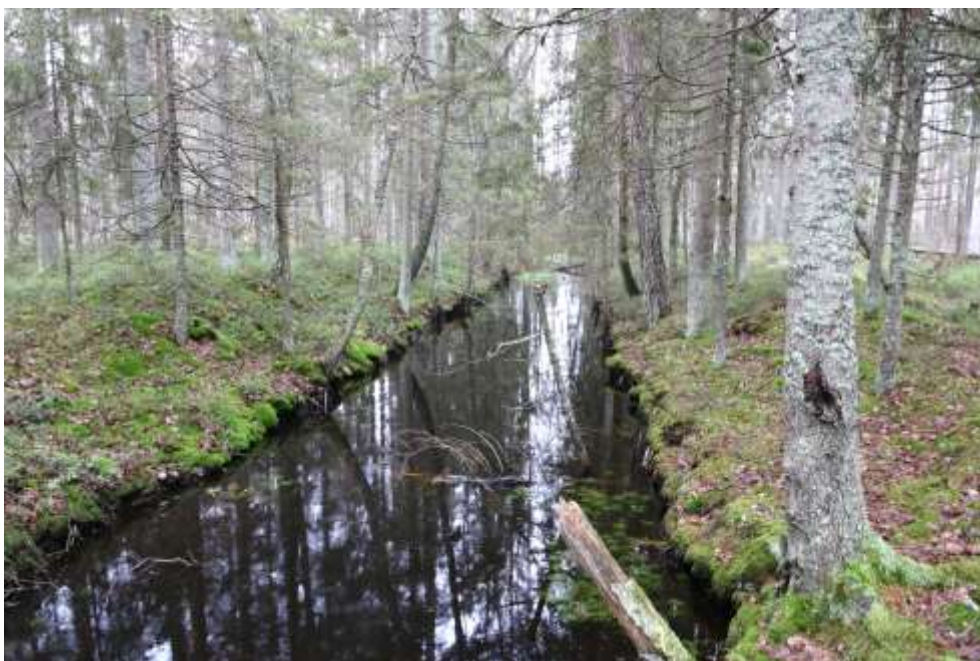
Figur 201. Tärnans utloppsfåra är kraftigt rätad och rensad.

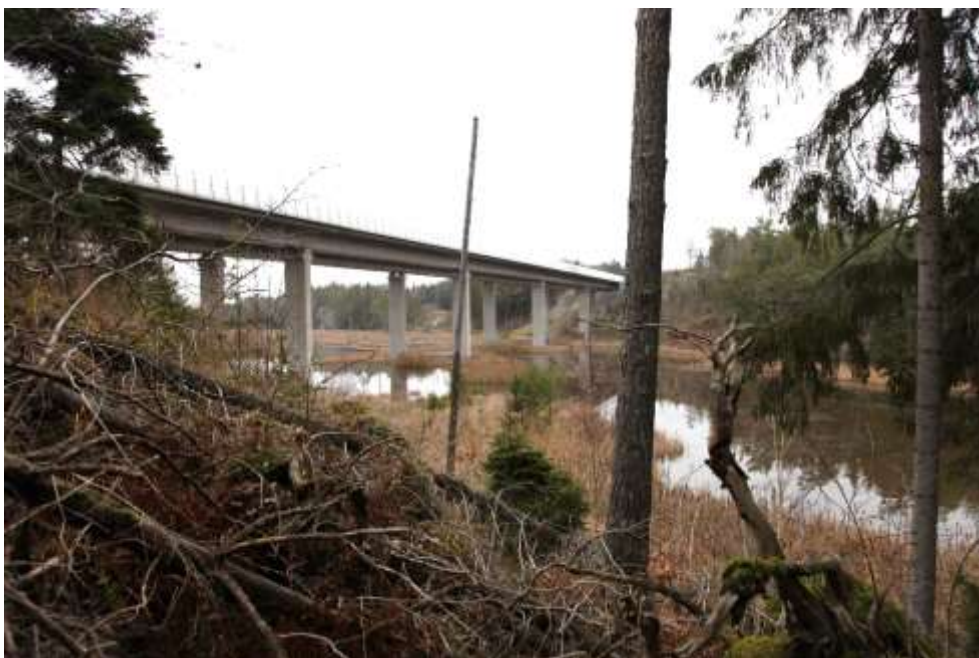
Figur 203. Viltvattnet Lässmyran ligger direkt under väg 73.

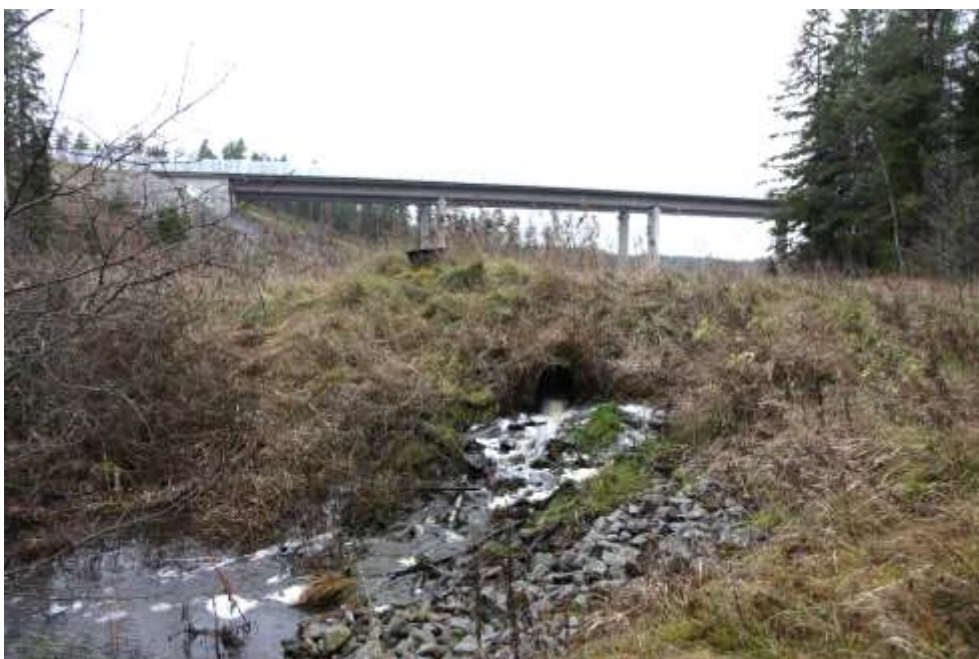
Figur 204. Vid våtmarkens sydöstra del finns en munk anlagd. Från munken rann det ut vatten via två utloppsrör.
